# Uso de prótese dentária metálica em onça-pintada (*Panthera onca*): relato de caso

Objetiva-se aqui relatar um caso de inserção de prótese dentária total e parcial em um exemplar de onça pintada mantida sob cuidados humanos após evento de fratura e desgaste dentários em caninos.

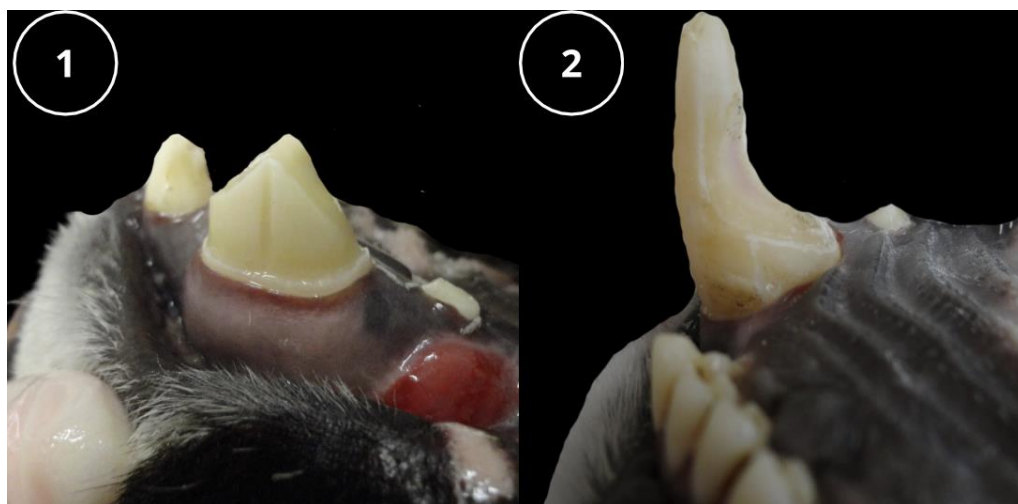
Um exemplar de onça-pintada (*Panthera onca*), mantida sob cuidados humanos, apresentou alterações comportamentais que condiziam com síndrome da mordedura de barras (FECCHIO, 2016). Isso culminou na fratura dos dentes caninos superior direito (104) e inferior esquerdo (304); e desgaste com perda de estruturas dentárias (esmalte e dentina) do dente canino superior esquerdo (204) (Figuras 1 e 2).

**Figura 1.** Fratura em canino maxilar direito de onça-pintada (*P. onca*).

**Figura 2.** Desgaste da face palatina em canino maxilar esquerdo de onça-pintada (*P. onca*).

A fratura dentária no canino maxilar direito (104) apresentou exposição da câmara pulpar, enquanto a fratura no canino mandibular esquerdo (304) se localizava na região radicular. Portanto, como método terapêutico, foi realizado o tratamento endodôntico no canino maxilar direito, seguido de restauração metálica fundida (RMF) com cobertura completa, visando devolver a forma e a funcionalidade do dente acometido, assim como prevenir fraturas da estrutura dentária remanescente. Já no canino maxilar esquerdo (204), foi realizada RMF parcial, também com o objetivo de prevenir possíveis fraturas. No canino mandibular esquerdo (304) foi realizada a exodontia, devido à localização da fratura ser na região radicular, impossibilitando outros tratamentos.

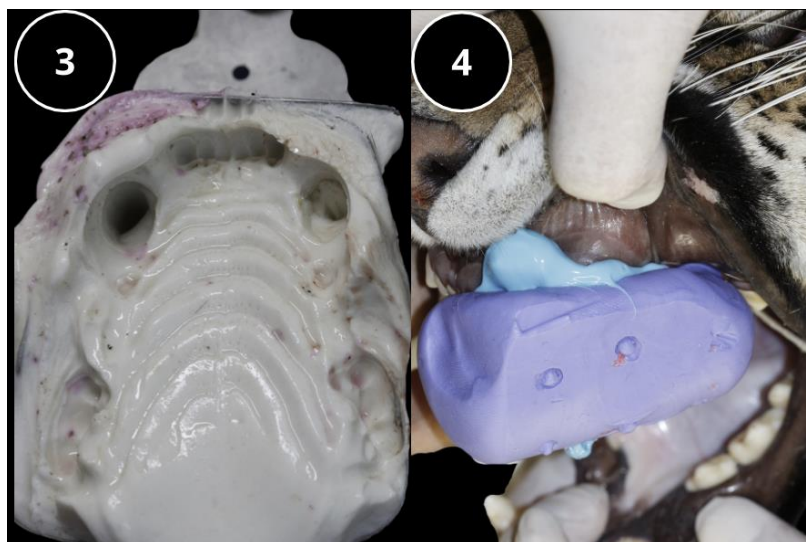
Foram realizados moldes em alginato das arcadas superior e inferior, com o uso de moldeiras veterinárias metálicas reguláveis, visando obter um modelo anatômico em gesso para reproduzir a oclusão do animal (Figura 3). Também foi registrado o contato oclusal, com cera 7, e o molde de precisão da coroa, utilizando pasta fluida de silicone polimerizável por adição, ambos para envio ao protético (Figura 4). As próteses foram confeccionadas em liga metálica a base de níquel-cromo-molibdênio, por protético especializado.

**Figura 3.** Molde em alginato da arcada superior de *Panthera onca*.

**Figura 4.** Molde de precisão da coroa do canino superior esquerdo com pasta fluida de silicone.
